道路情報便覧付図表示システムと道路情報便覧データとの路線名称不整合に 起因して発生するエラーの対処方法について

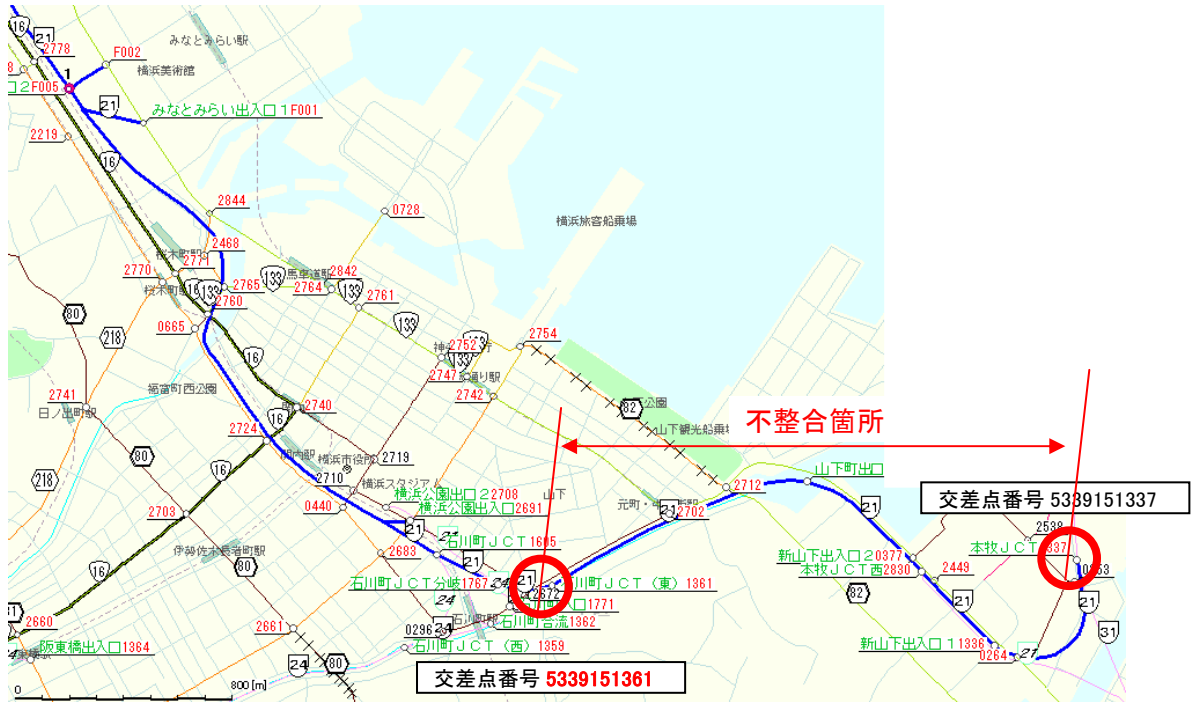
①首都高速道路 都市高速 21号線／都市高速 24号線

交差点番号	道路情報便覧付図表示システム	道路情報便覧データ
①	5339151361-5339150474-5339150377-5339152830-5339151336-5339151337	首都高速道路 都市高速 21 号線	首都高速道路 都市高速 24 号線
②	5235362520-5235461350	一般国道 国道 8 号	一般国道 国道 161 号

道路情報便覧付図表示システムでは路線名称の終端までマーカ誘導により経路選択できますが、上記区間においてマーカ誘導に従い経路選択を行った場合、道路情報便覧データとの路線名称の不整合によりエラーとなる。

上記エラーを回避するためには下記の通り、道路情報便覧付図表示システムでの通行経路作成時に道路情報便覧データとの不整合区間の交差点番号を新たに追加選択して頂くことで回避できます。

（別図の赤字の交差点番号を指定）

不整合区間	追加交差点番号
①	都市高速 21 号線／都市高速 24 号線	5339151361
②	国道 8 号／国道 161 号	5235362520 又は 5235362470
